JMS-Tuote Oy
Lehtiniementie 7
37120 Nokia

SUIHKUKALUSTEIDEN KOEKUORMITUKSET

KOKEEN SUORITTAJA Tampereen ammattikorkeakoulu, OpenLab.
Laboratorioinsinööri Jani Katajisto.

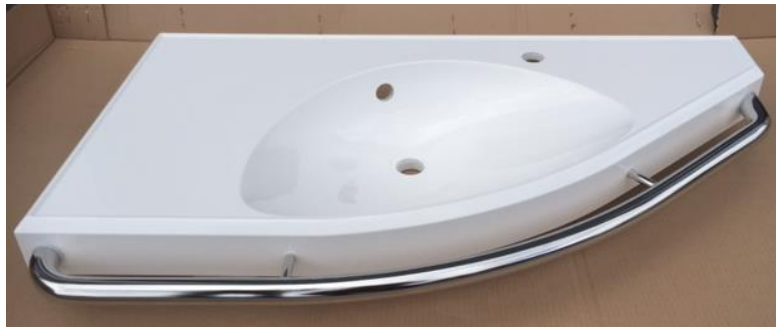
Kuva 1. ELITE-Tasoallas

KOEKAPPALEET Testi 1: 1030/1040 ELITE-Tasoallas 1000 mm x 500 mm (kuva 1)
Testi 2: 2510 PRIME-Tukikaide 800 mm, seinäkiinnitteinen (kuva 2)
Testi 3: 1610 + 1620 + 1640 ELITE suihkuistuin, korkeussäätökiskot sekä selkä- ja käsinojat (kuva 3)

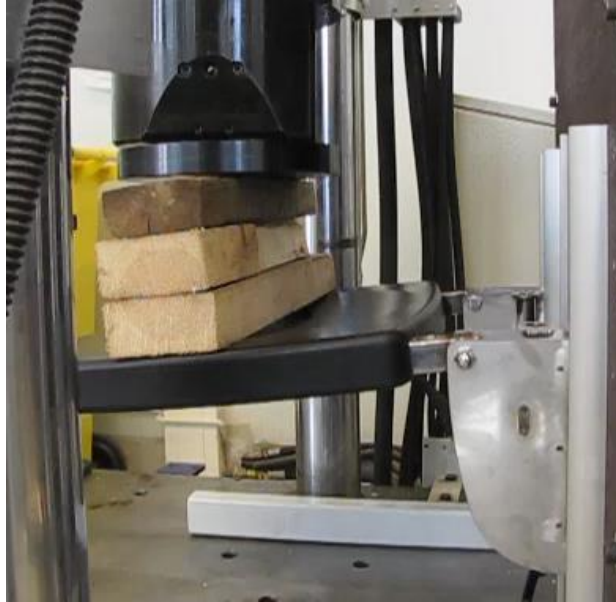
Kuva 7. ELITE-suihkuistuimen istuinosa

ELITE-suihkuistuin kuormitettiin niin, että paininjärjestely oli istuimen keskikohdalla kuormituksen alkuvaiheessa (kuva 7). ELITE-suihkuistuimen selkä- ja käsinojat kuormitettiin painaen molempia käsinojia tasaisesti n. 60 mm käsinojien ulkopäästä mitattuna (kuva 8).

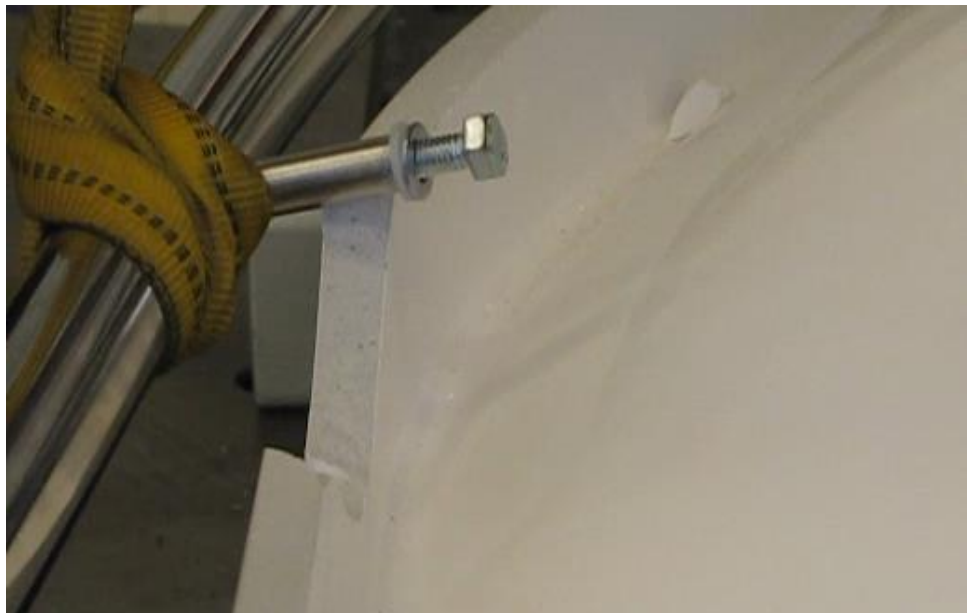
Ensimmäiset rikkoutumisen merkit havaittiin n. 3,5 kN kuormituksen jälkeen (toisen puolen kiinnityskiskon liimasauma alkoi aueta). Allas murtui kaiteen kiinnityskohdista n. 4,0 kN kuormituksessa (kuvat 9 ja 10).

Kuva 9. ELITE-Tasoaltaan vauriot

Kuva 10. ELITE-Tasoaltaan vauriot

Kuormitustesti	Ensimmäiset vauriot	Maksimikuorma
Testi 1: ELITE-Tasoallas	3,5 kN (n. 357 kg)	3,97 kN (n. 405 kg)
Testi 2 A: PRIME-tukikaide pystysuunnassa	1,92 kN (n. 196 kg)	3,16 kN (n. 320 kg)
Testi 2 B: PRIME-tukikaide sivusuunnassa	0,94 kN (n. 96 kg)	0,94 kN (n. 96 kg)
Testi 3 A: ELITE-suihkuistuin istuinosana	n. 3,5 kN (n. 357 kg)	6,02 kN (n. 614 kg)
Testi 3 B: ELITE-suihkuistuin selkä- ja käsinojat	1,6 kN (n. 163 kg)	2,08 kN (n. 212 kg)

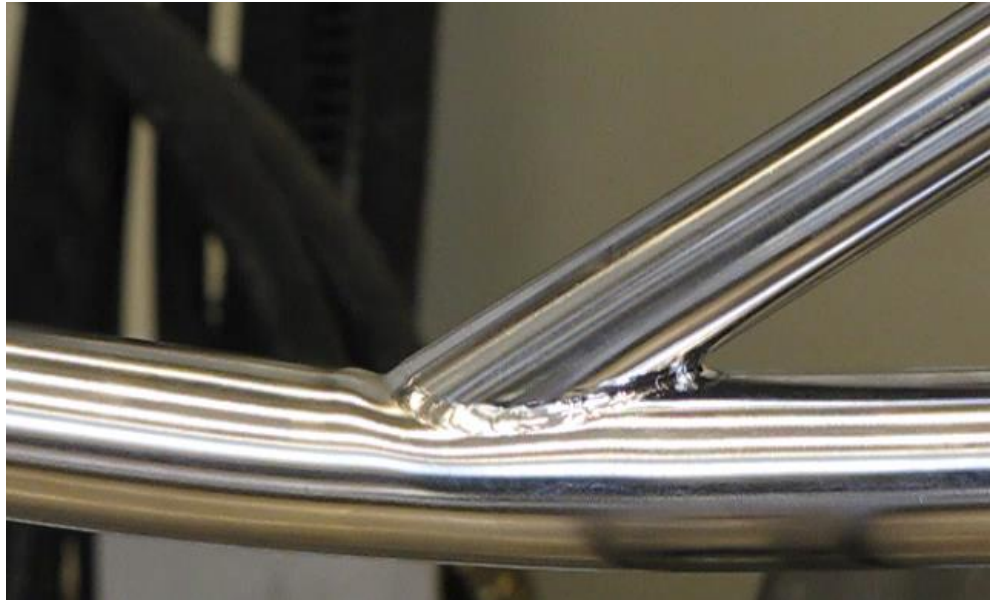
Kuva 11. PRIME-Tukikaide 1,9 kN kuormituksessa

Ensimmäiset rikkoutumisen merkit havaittiin n. 1,9 kN kuormituksen jälkeen (kaide alkaa taipua alatukivarren kiinnityskohdasta, kuva 11). Kaide kesti maksimissaan n. 3,2 kN kuorman, jonka jälkeen se taipuu voimakkaasti (kuva 12).

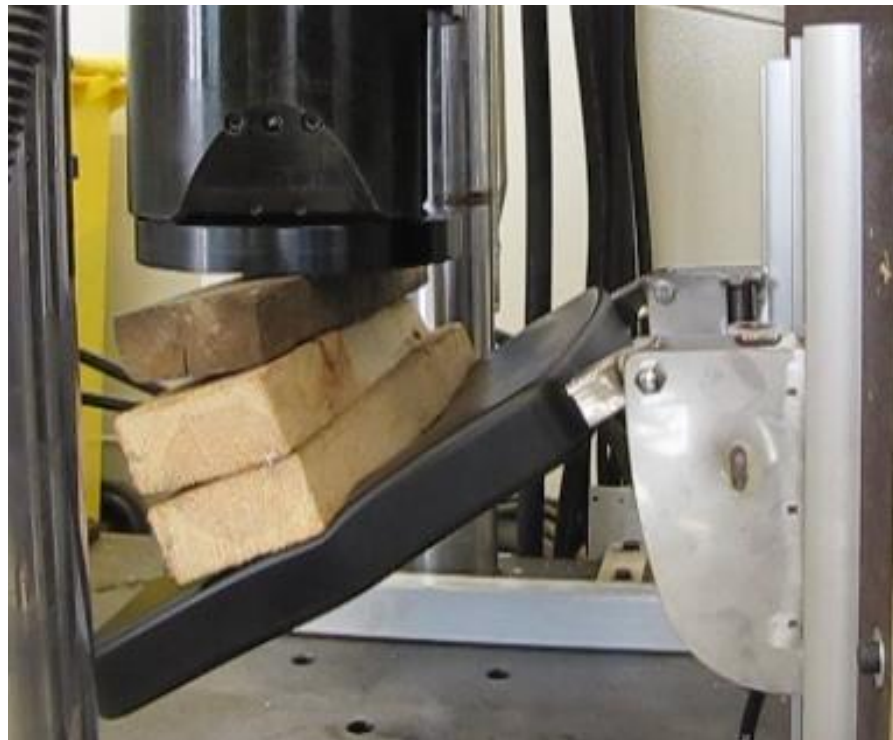
Kuva 16. ELITE-suihkuistuin n. 6,0 kN kuormituksessa

Ensimmäiset merkit istuimen rikkoutumisesta havaittiin noin 3,5 kN kuormituksessa. Istuin on tällöin taipunut jo voimakkaasti (kuva 15). Koekuormitus lopetettiin 6,0 kN kohdalla kuormitusjärjestelyn iskunpituuden loputtua. Istuimen äkillistä pettämistä ei havaittu, mutta taipuma on jo erittäin huomattava (kuva 16).

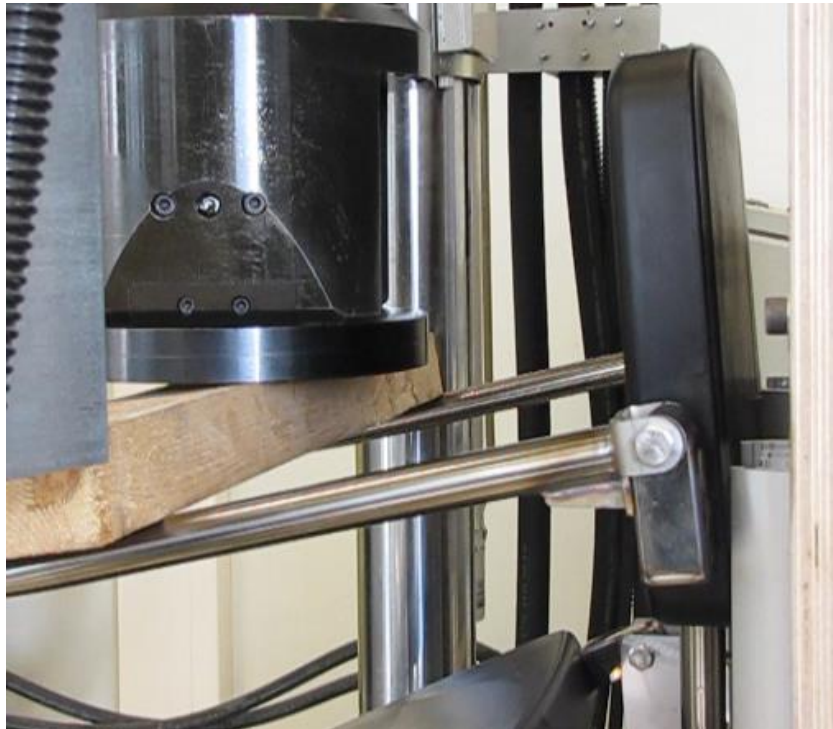
Kuva 17. ELITE-suihkuistuimen selkä- ja käsinojat n. 1,6 kN kuormituksessa

Ensimmäiset merkit vaurioitumisesta havaittiin n. 1,6 kN kuormituksessa maksimi-kuormituksen ollessa n. 2,1 kN (kuvat 17 ja 18).
